Zarządca Drogi	Zarządca Dróg Powiatowych w Radzynie Podlaskim ul. Warszawska 100, 21 - 300 Radzyna Podlaski
Nazwa opracowania	Remont drogi powiatowej nr 1215L na odcinku Sobole - Sętki
TEMAT RYSUNKU	PRZEBUDOWA PRZEPUSTU NA RZECIE STANÓWKA
OPRACOWAŁ:	Alicja Filippek upr. bud. nr LU9/0011/OHOD/04
	Data opracowania: maj 2016r.
	Rys. nr R-1

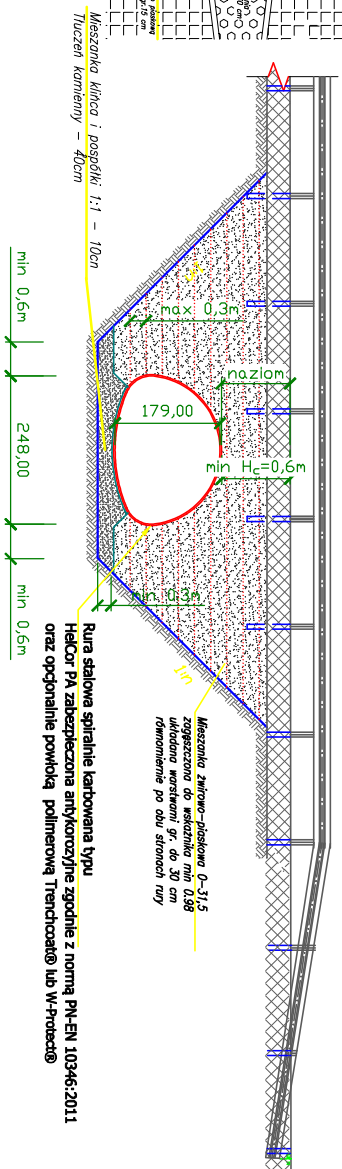
Przekrój poprzeczny HelCor PA HCPA 25
w osi drogi

Rura stalowa spiralnie karbowana typu
HelCor PA zabezpieczona antykorozyjne zgodnie z normą PN-EN 10346:2011
oraz opcjonalnie powłoką polimerową Trenchoat® lub W-Protect®

Mieszanka żwirów-drobniaków 0-31,5
zabezpieczona do eskortazki min 0,8g
układana warstwą gr. do 30 cm
długościem po obu stronach rury

rozpiętość przepustu w dnie rzeki
14,00 mb
